## 双輪キャスター型スイング式電動ベッドの ご使用に際しての注意事項

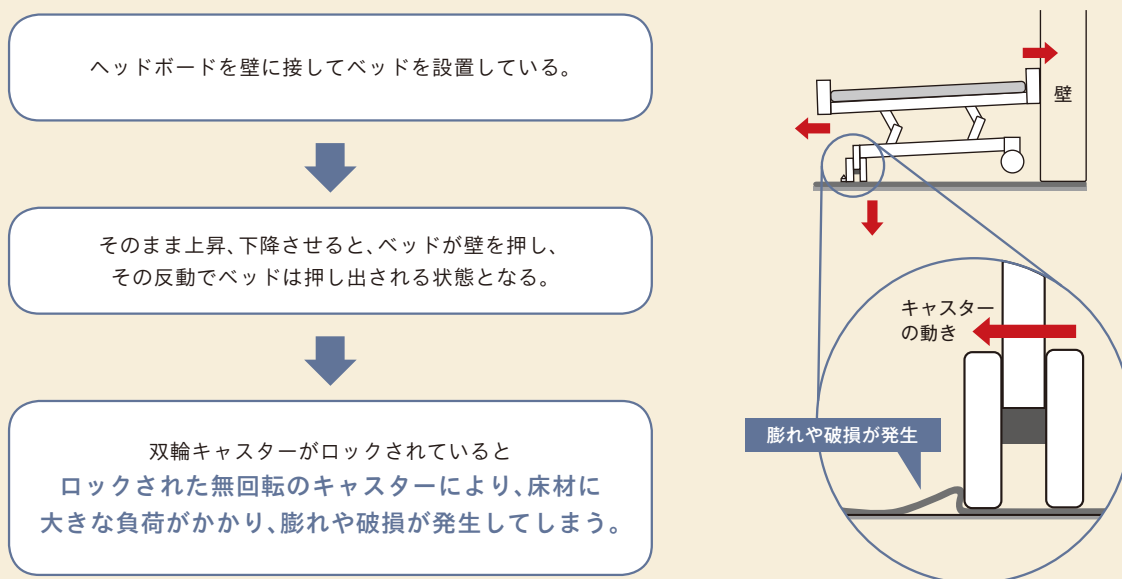
- ① 電動ベッドを移動させる際に双輪キャスターのロックを外さず無理に動かすと、床面に大きな負荷がかかり、床材を破損したり、膨れが生じたりするおそれがあります。
- ② 電動ベッドはシャフトにより昇降する際、前後にスイングする為、ベッドが壁に接触しているとベッドが壁を押す事となり、その反動でベッドは押し出される状態となります。  
この時、双輪キャスターがロックされているとキャスターに強い力が加わり、床面を無回転で横移動する状態となって、床材に膨れや破損等の不具合が発生してしまいます。  
特にシート系床材は、その特長から適度な軟らかさがあり、不具合が起こりやすい事がわかっています。

- 電動ベッドを移動する際は必ずキャスターのロックを外す、壁から適切な距離を置いて設置する等、ベッドの取扱い上の注意を遵守して下さい。
- シート系床材を施工する場合は、下地水分指標にかかわらずエポキシ樹脂系接着剤、ウレタン樹脂系接着剤をお使い下さい。

※ただし、これらの対策も床材の膨れ、破損を確実に防止できるものではなく、あくまで問題の発生を軽減する方法のひとつとしてご認識下さい。
